**Brf Storseglet  
Kv Ruffen  
Stapelgatan 4, Henriksdals Allé 31, 33 och 35  
Stockholm**

**BILAGA GB BYGG 1, till utlåtande över garantibesiktning**

Garantibesiktning 5 års

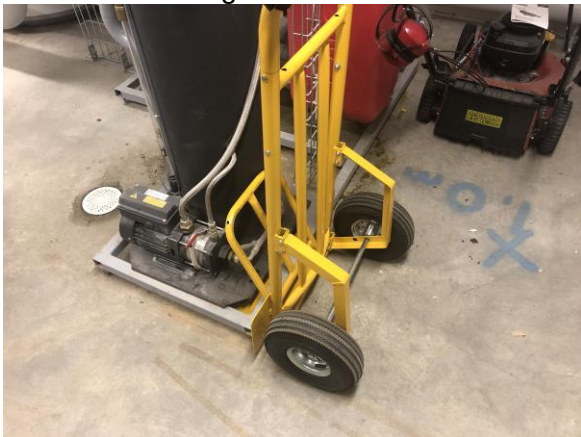
| Bes. Bet. | Nr | Del / Rum | Fel | Avhjälpt /sign |
|---|---|---|---|---|
| GB1 | E | 93. | Undercentral | Avloppsdragning från golvbrunn felaktigt utförd med S-ning<br> |
